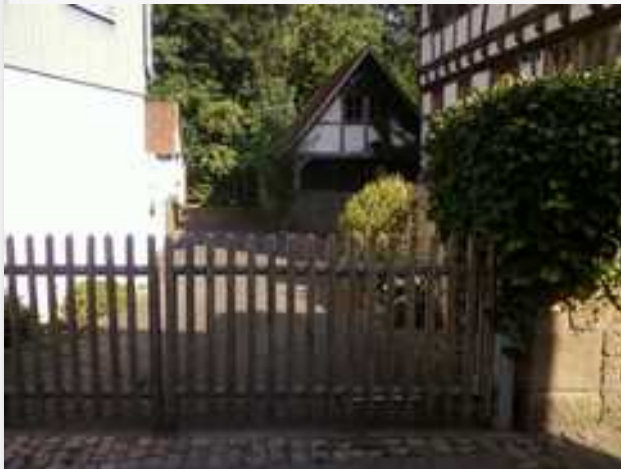
- Auf diesem Weg konnte 10 Jahre lang die Mümling abseits der B426 überquert werden. Die Gemeinde hat den Steg abgebaut aber nicht wieder aufgebaut.

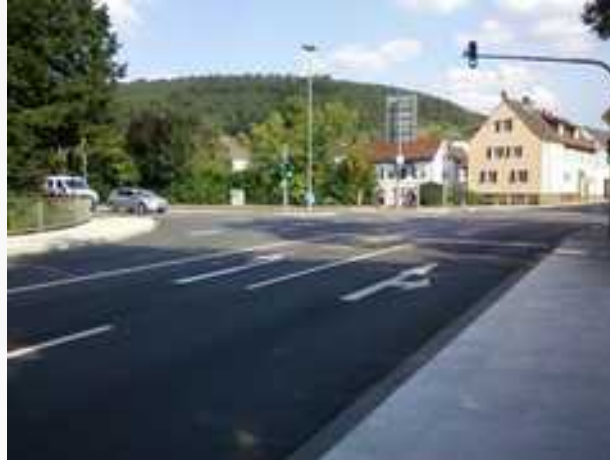
- Das ist die heutige Alternative – eine für Kfz optimierte Ampelkreuzung, die Radfahrer deutlich benachteiligt. Radspuren oder gar eine Ampel für Radverkehr fehlen.

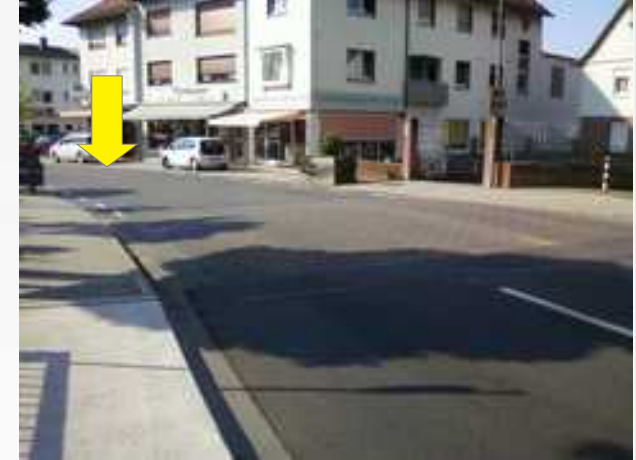
- Die Fahrbahn hat seitliche Markierungen, die eine Radspur andeuten – allerdings ist der verbleibende Streifen viel zu schmal.

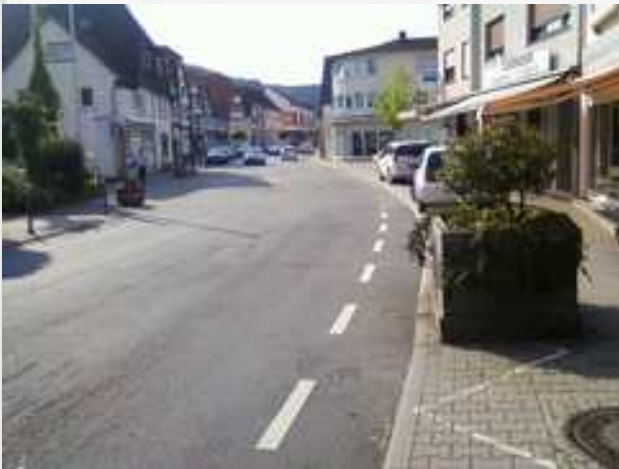
- Diese Markierung täuscht für Radfahrer eine Sicherheit vor, die nicht vorhanden ist. Autofahrer orientieren sich an der Markierung und drängen Radfahrer ab.

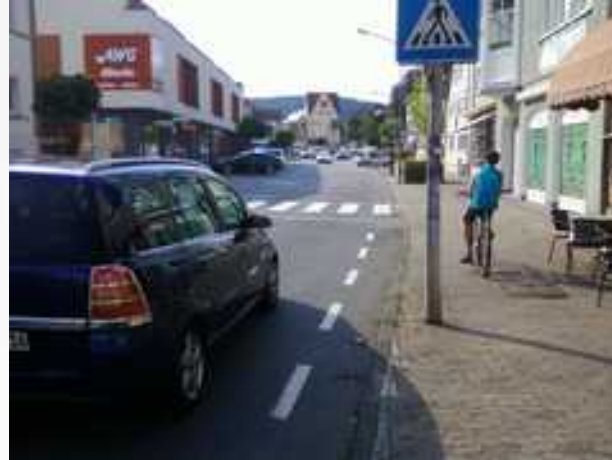
- Das ist die Konsequenz – Radfahrer benutzen lieber den Gehweg.

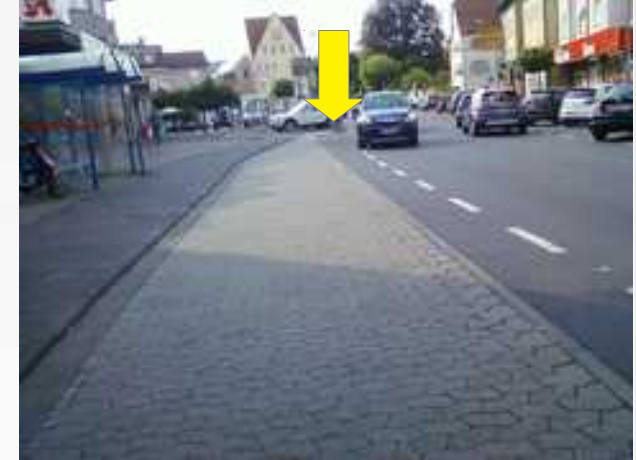
- In der Gegenrichtung ist nur an der Bushaltestelle für Radverkehr ausreichend Platz nach rechts.

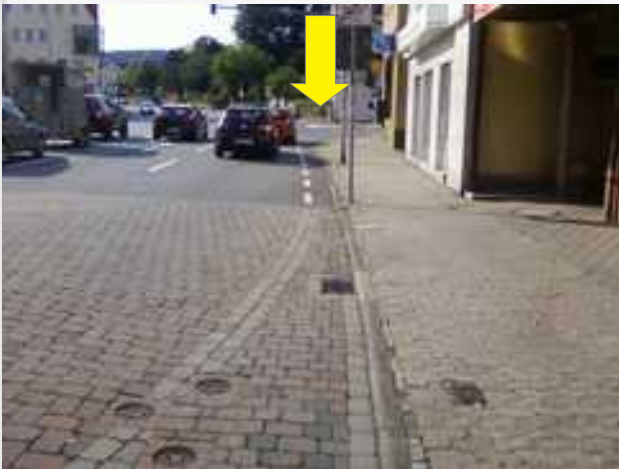
- Am Montmélianner Platz dasselbe Bild: Diese Markierung täuscht für Radfahrer eine Sicherheit vor, die nicht vorhanden ist. Autofahrer orientieren sich an der Markierung und drängen Radfahrer ab.

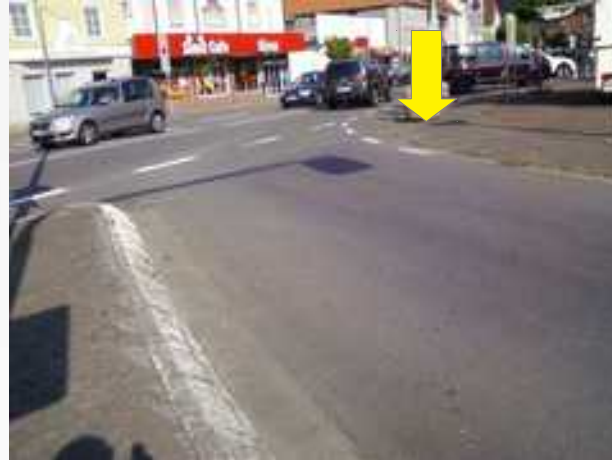
- Die Einfahrt von der Wilhelmstraße in die Erbacher Straße lässt aus dem Nichts einen Seitenstreifen entstehen.

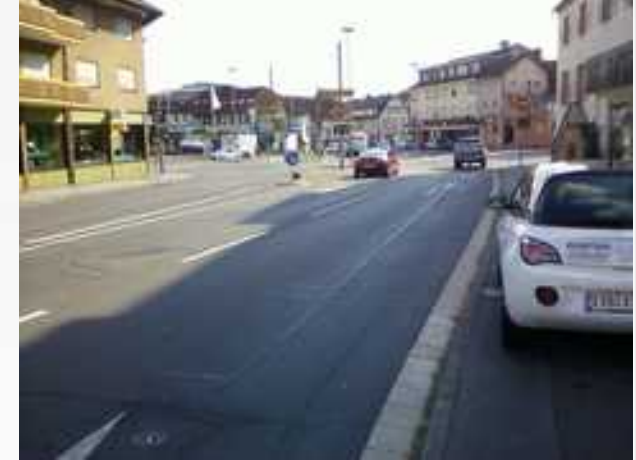
- In der Aschaffenburg Straße ist keine Radverkehrsmarkierung vorhanden obwohl ausreichend Platz da ist.

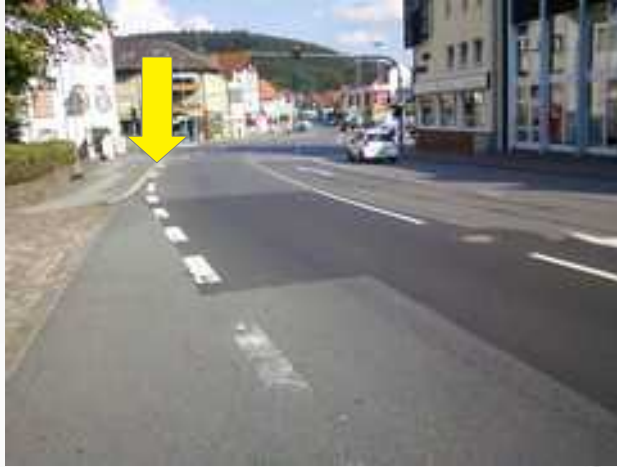
- Auch in der Groß-Umstädter Straße ist der Verkehrsraum nur für Kfz vorgesehen. Radfahrer müssen sich auf der Fahrbahn gegenüber den Kfz behaupten. Die Randmarkierung ist für sie völlig irrelevant und lädt Kfz-Fahrerinnen nur zum Rechtsfahren ein.

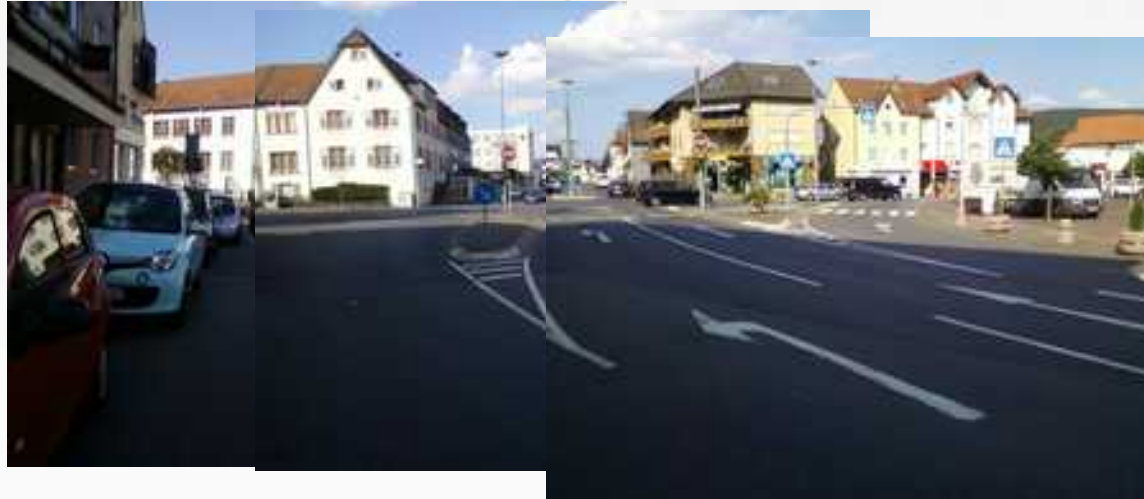
- Die Einfahrt von der Wilhelminenstraße zeigt einen autozentrierten Verkehrsplatz, auf dem Radfahrer und Fußgänger durch lange Wartezeiten an der überflüssigen Ampel benachteiligt werden. Stadtgestaltung fand hier nicht statt. Notwendig ist eine deutliche Verkleinerung der Fläche für den Kfz-Verkehr, eine Radverkehrsführung und eine die Fußgänger bevorzugende Behandlung.
